RAPPORT D'ENQUÊTE MARITIME M17P0052

Chavirement et naufrage avec perte de vie

Bateau de pêche *Miss Cory*
Détroit de Georgia (Colombie-Britannique)
6 mars 2017

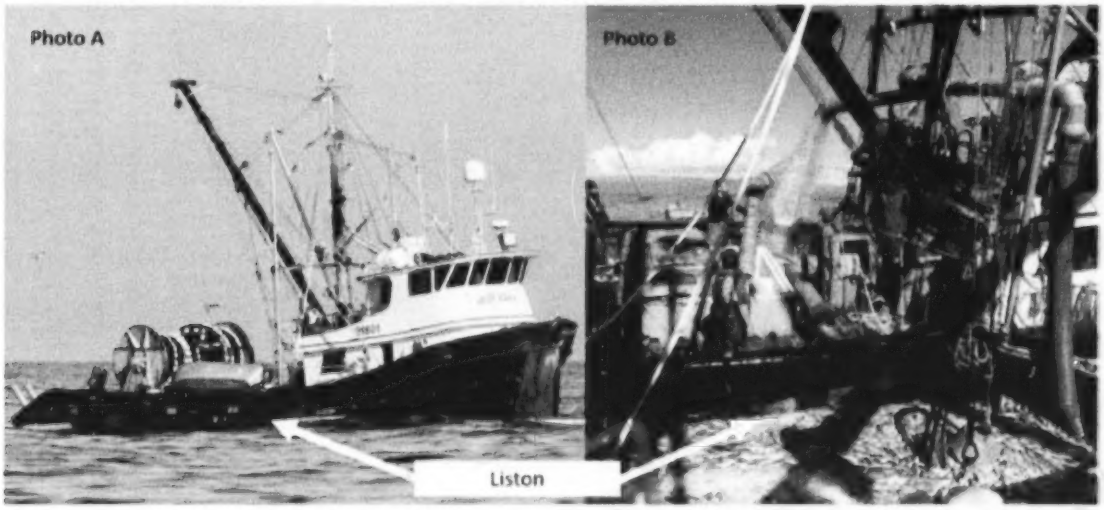
Figure 3. Le liston du Miss Cory apparaît au-dessus de la surface de l'eau pendant la navigation (photo A) et disparaît sous l'eau lorsque le bateau gîte durant les opérations (photo B).

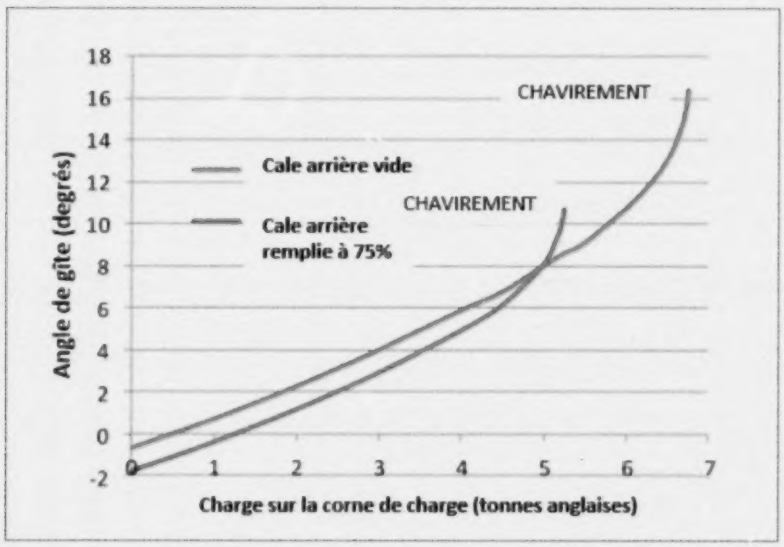
Figure 5. Limite de la charge sur la corne de charge (Image : MerLion Marine Services, avec annotations du BST)

Étant donné ces paramètres, on a calculé que le bateau chavirerait avec une charge sur la corne de charge de 6,76 tonnes anglaises avec la cale arrière vide, et de 5,26 tonnes anglaises avec la cale arrière remplie à 75 %. La figure 5 montre l'angle de gîte en fonction de charges croissantes sur la corne de charge dans les 2 conditions.

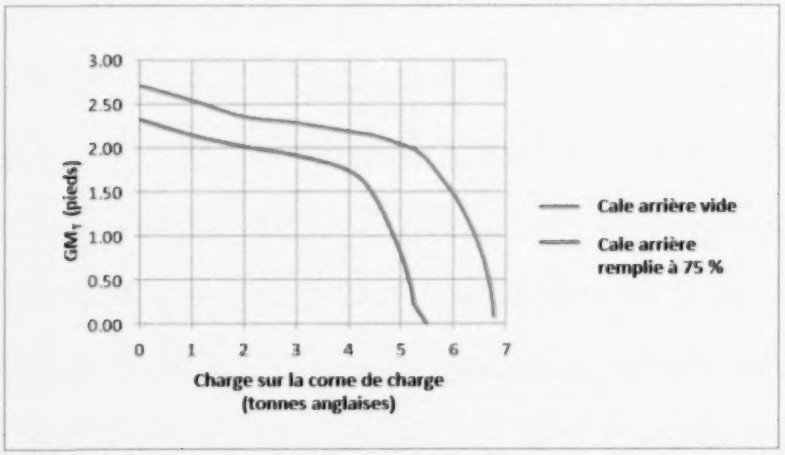
Figure 6. Hauteur métacentrique transversale (GM_T) avec charge croissante sur la corne de charge (Image : MerLion Marine Services, avec annotations du BST)

À mesure que la charge augmente sur la corne, la valeur de la hauteur métacentrique transversale (GM_T)[30] diminue presque linéairement jusqu'à un certain point, et de là, diminue exponentiellement (figure 6).
